АКТ ОБСЛЕДОВАНИЯ
объекта социальной инфраструктуры
К ПАСПОРТУ ДОСТУПНОСТИ
№ 2ОП-14-20

с. Орехово, ул. Кооперативная,51 «25» сентября 2016 г.

1.1. Наименование (вид) объекта **образовательное учреждение**
1.2. Адрес объекта **с.Орехово, ул Кооперативная, д.51**
1.3. Сведения о размещении объекта:
- отдельно стоящее здание **2** этажей, **1840,9** кв.м
- часть здания _____ этажей (или на _____ этаже), _____ кв.м
- наличие прилегающего земельного участка : **34205 кв.м.**
1.4. Год постройки здания **1985**, последнего капитального ремонта
1.5. Дата предстоящих плановых ремонтных работ: *текущего* **июль 2016**, *капитального* _____-____
1.6. Название организации: **Муниципальное общеобразовательное бюджетное учреждение «Средняя общеобразовательная школа с.Орехово» Дальнереченского муниципального района Приморского края МОБУ «СОШ с.Орехово»**
1.7. Юридический адрес организации (учреждения) **692111, РФ, Приморский край, Дальнереченский район, с. Орехово, ул. Кооперативная,51**

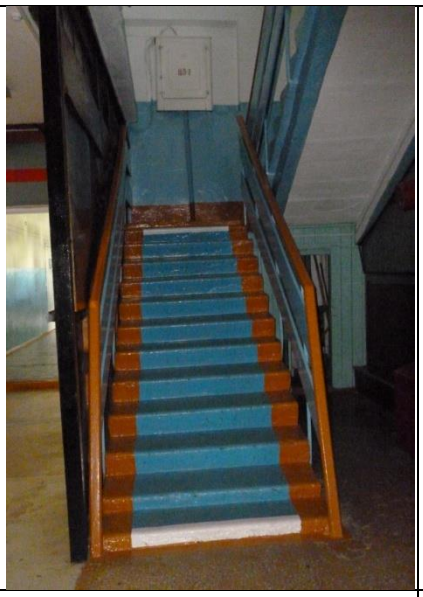
Фото 7	Фото 8	Фото 9

№ п/п	Наименование функционально-планировочного элемента	Наличие элемента			Выявленные нарушения и замечания		Работы по адаптации объектов	
		есть/нет	№ на плане	№ фото	Содержание	Значимо для инвалида (катего-рия)	Содержание	Виды работ
3.1	Коридор (вестибюль, зона ожидания, галерея, балкон)	есть		8,9,	Не выявлены			Тек. ремонт
3.2	Лестница (внутри здания)	есть		10	Не выявлены			
3.3	Пандус (внутри здания)	нет			Отсутствует пандус	К,О	Установить пандус	Тек. Ремонт
3.4	Лифт пассажирский (или подъемник)	нет						
3.5	Дверь	нет						
3.6	Пути эвакуации (в т.ч. зоны безопасности)	есть			Не выявлены			
	ОБЩИЕ требования к зоне				Ширина пути движения в коридоре не менее 1,5 м, помещения оснащены автоматической пожарной сигнализацией

Комментарий к заключению: **Обучение детей инвалидов (К,О,С,Г,У) осуществляется на дому. На внутренней лестнице, ведущей на второй и третий этажи, необходимо установить пандус.**
